SITUACE 7,773 - 8,050

NÁZEV AKCE:	REVITALIZACE HÁJNICKÝ POTOK	
NÁZEV OBJEKTU:	SO 01 REVITALIZACE VODNÍHO TOKU	
NÁZEV VÝKRESU:	SITUACE 7,773 - 8,050

DATUM	02/2022
FORMÁT	4 x A4
MĚŘÍTKO	1 : 500
STUPEŇ	DSP+PDPS
ZAK. ČÍSLO	210119
Č. SOUPRAVY	Č. VÝKRESU
	02.2

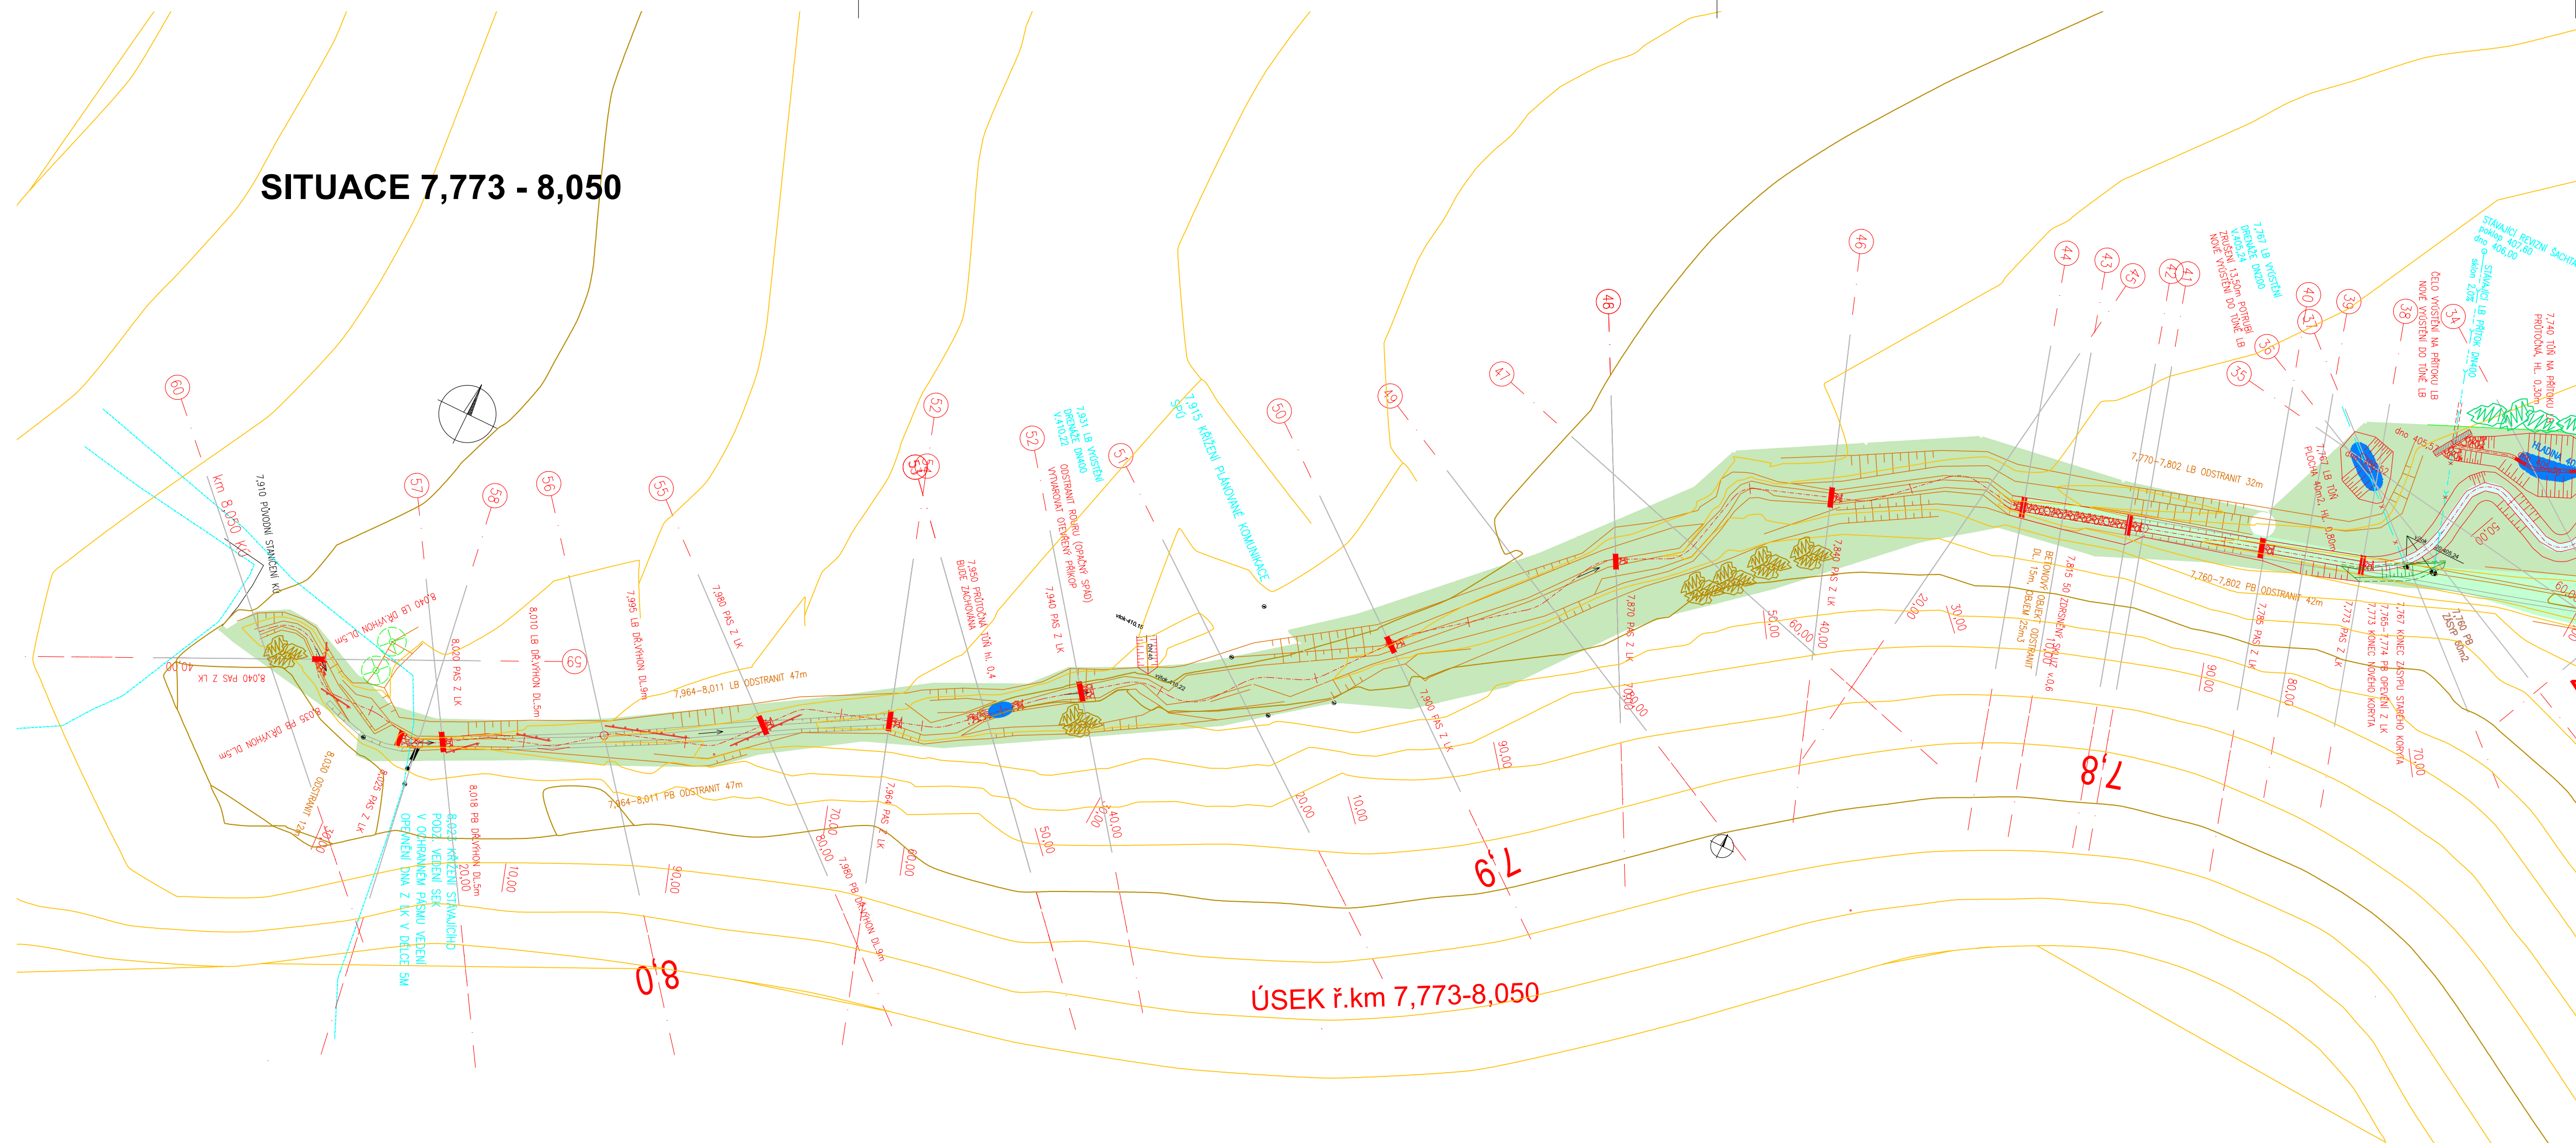
ÚSEK ř.km 7,773-8,050
